# Proces-verbaal van Oplevering

Niet Gesprongen Explosieven

Volendam, Julianaweg 5

RO-240213 versie 2.0  
04 december 2024

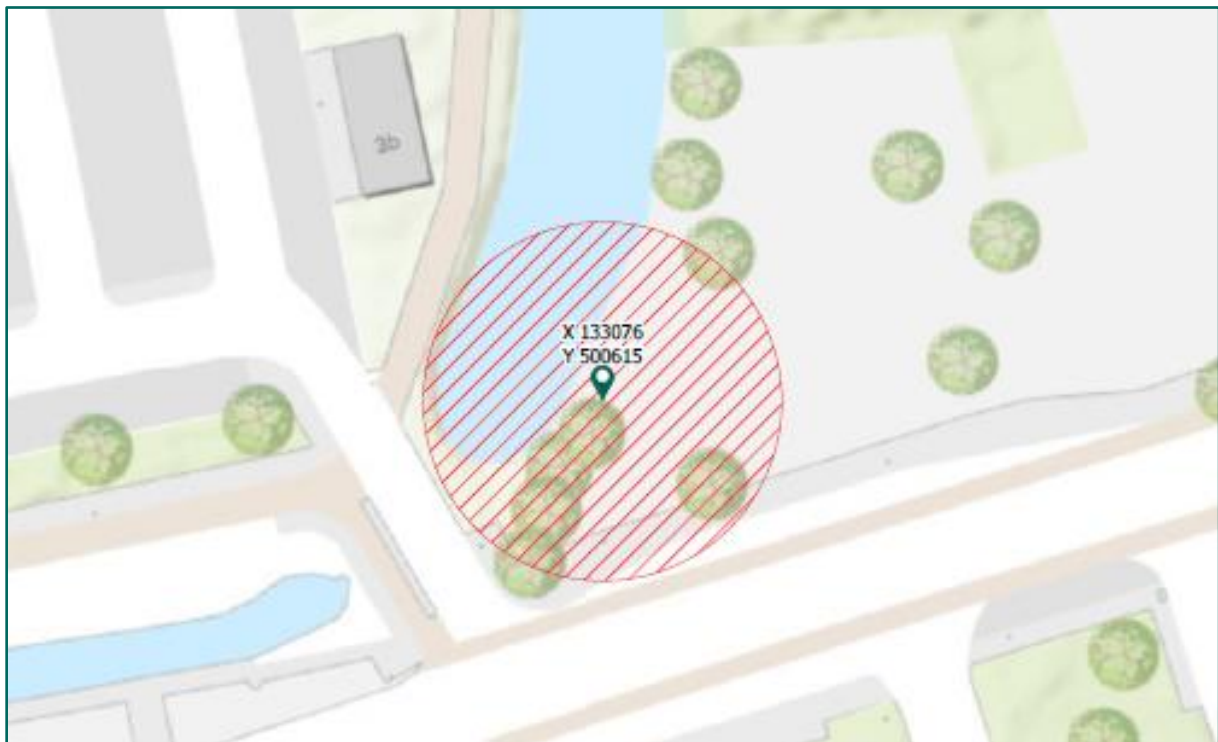
Figuur 1: Opsporingsgebied fase 1

In Figuur 1 is het opsporingsgebied van fase 1 globaal weergegeven met een rode arcering. Het opsporingsgebied heeft een oppervlakte van circa 1.800 m<sup>2</sup>. Dit gebied bestaat op dit moment uit een watergang, bouwrijpe grond, bomen, bosschages, verharding en een bushokje.

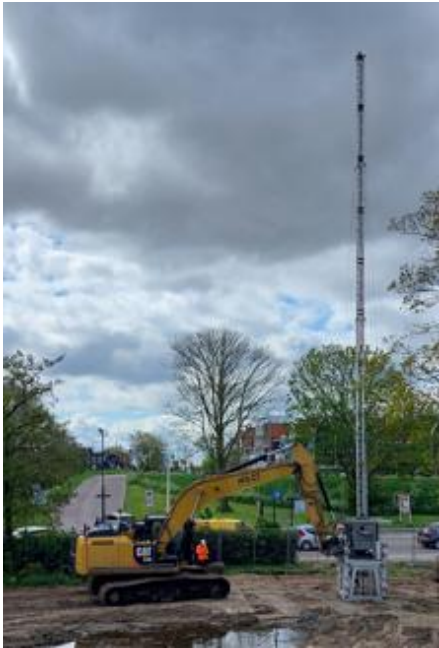
Figuur 2: Sondeerstelling fase 1

Omdat een sondeerstelling veel ferromagnetische materialen bevat, wordt direct onder de sondeerstelling een grote verstoring van het aardmagnetisch veld gedetecteerd. Binnen deze verstoring kan niet worden beoordeeld of er een mogelijk NGE aanwezig is. Dit probleem is ondervangen door het gebruik van een onderbouw waardoor de sondeerstelling 1,5 m boven het maaiveld kwam staan, was dit niet noodzakelijk

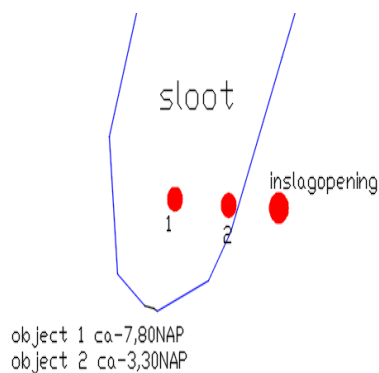
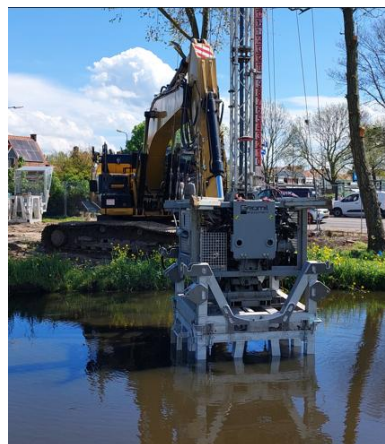
Figuur 3: Detectie van 2 objecten

De detectiedata zijn door of onder verantwoordelijkheid van een Senior Deskundige NGE geïnterpreteerd. Er zijn een 2-tal objecten gedetecteerd. Deze objecten liggen in een lijn vanuit het aangegeven inslagpunt in de sloot.

Rond deze objecten zijn extra metingen gezet om een beter interpretatie van de objecten te kunnen uitvoeren.

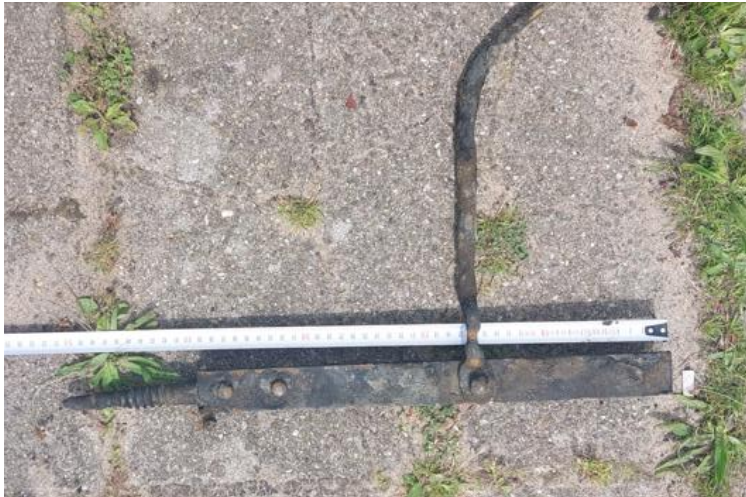
Figuur 4: Opgegraven voorwerp

Omdat de objecten in lijn liggen vanuit de inslagopening is er besloten object 2 eerst te benaderen om te zien of het hier eventueel een bomstaart betreft. Deze benaderwerkzaamheden zijn uitgevoerd op 23 juli 2024. Na enig graaf/baggerwerk aan de linker- rechterzijde en onder de AC-leiding komt er een voorwerp omhoog wat enig gelijkenis geeft aan de gemeten en geïnterpreteerde detectiedata. Aangezien de data met betrekking tot object 1 geen gelijkenis vertoont met een NGE en object 2 geen bomstaart betreft is besloten om object 1 niet verder te benaderen.

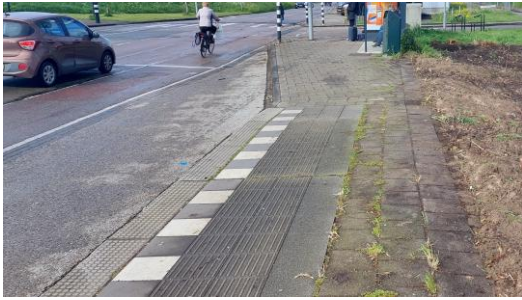
Figuur 6: Zuidzijde openbare weg

Het opsporingsgebied is daar mogelijk gedetecteerd; aan de zuidzijde op de openbare weg is een bushalte aanwezig inclusief een waterleiding met de eis voorzorgmaatregel, deze locaties zijn daarom niet meegenomen in het onderzoek.

Voor beide locaties geldt dat de werkzaamheden vanaf de openbare weg uitgevoerd dienden te worden.

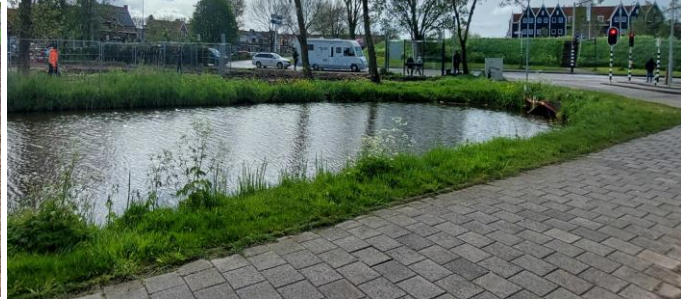
Figuur 7: Westzijde

Aan de westzijde is het opsporingsgebied maximaal gedetecteerd ten opzicht van de aangewezen locatie/inslagopening bom rekening houdend met de ondergrondse (zijwaartse) verplaatsing.
